# PM Geoteknik

Torsby kommun, Lekvattnet  
Stensgård Utskog 1:48  
Ny detaljplan

RegNo 556767-9849  
Torsby, Stensgårds Utskog 1:48  
30074271  
Unike Finnskogen AB  
Tomas Nordlander  
2024-07-03  
PM Geoteknik

På uppdrag av Unike Finnskogen AB har Sweco genomfört en okulär besiktning samt kartering av jordförhållanden inom rubricerat område för ny detaljplan.

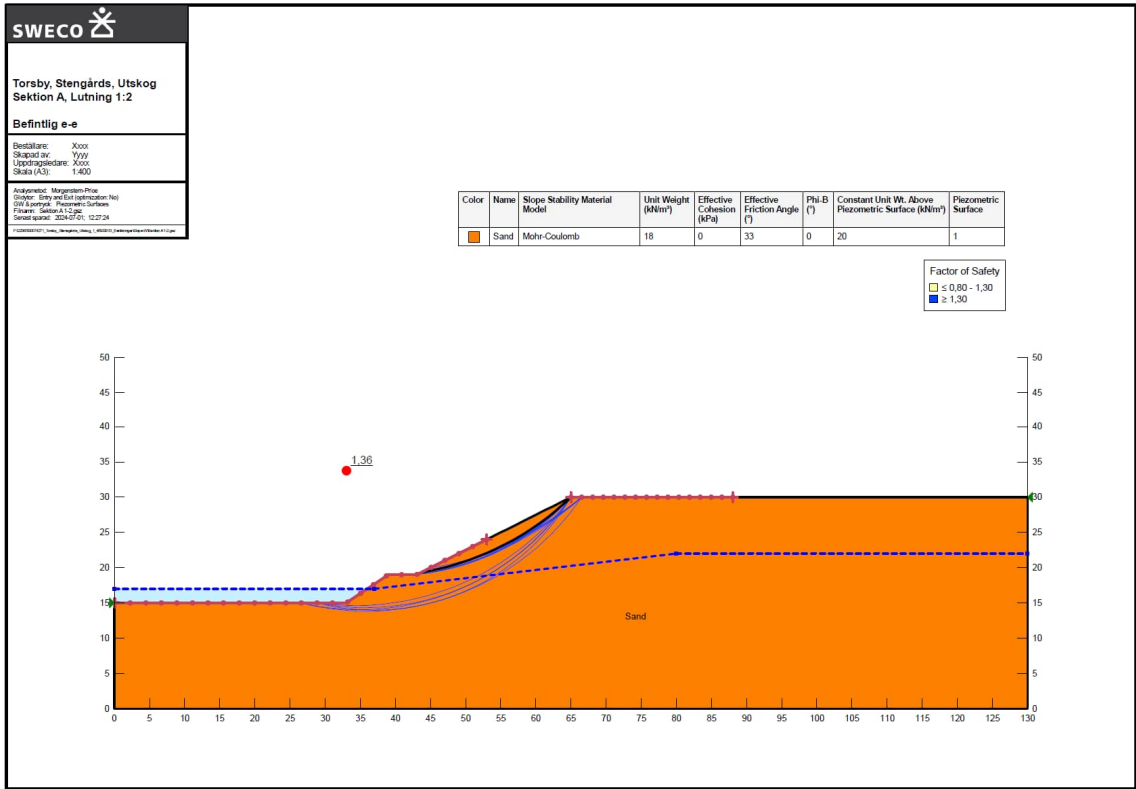
Figur 3 Resultat översiktlig stabilitetsberäkning för slänt med lutning 1:2.

Översiktlig beräkning av stabiliteten visar att för huvuddelen av området, med släntlutning flackare än cirka 1:1,8, uppfylls säkerhetskravet  $F_\phi \geq 1,3$ .

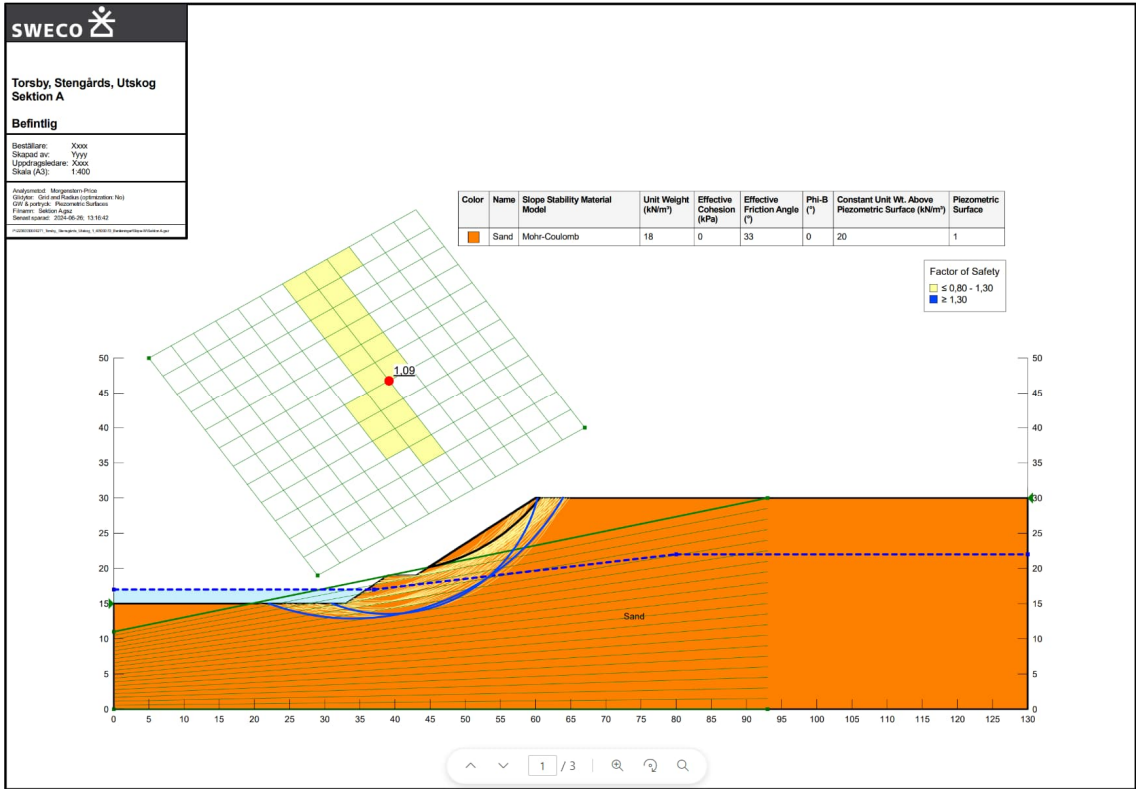
Figur 4 Resultat översiktlig stabilitetsberäkning för slänt med lutning 1:1,5.

För släntdelar med brantare släntlutning, kring 1:1,5, uppfylls inte riktigt stabilitetskravet för mycket ytliga glidytor i släntpartiet. Vid beräkningar har dock inte medtagits armerande effekt av vegetation och träd. Glidytor med tillfredställande säkerhet når för de brantare släntdelarna ca 2 à 3 m bakom släntkrön.

Av ovanstående förordas att nya byggnader i området placeras minst 5 m från nuvarande släntkrön och/eller inom nedre platå vid släntfot. Ny byggnation inom släntpartiet kan påverka stabilitetssituationen negativt genom ökad markbelastning och risk för yt-erosion, se Figur 5.
